# Fiche d'application n° 42

## Application en imagerie ESCA

**Objet :** Analyse d'un défaut (tache de ~100 µm) en surface d'une languette en cuivre

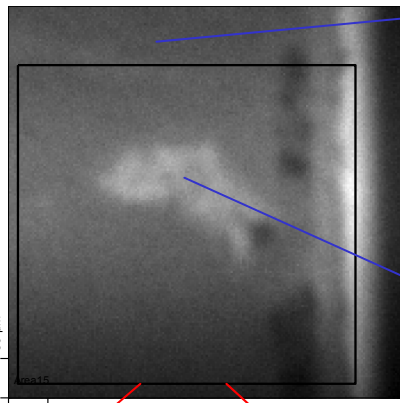
Localisation précise du défaut par imagerie en électrons secondaire  
Présence d'or sur la tache en surface du cuivre, répartition spatiale des éléments
