Fiche d'application n° 50

Défauts de type « black pad » sur un PCB

Objet : Recherche de l'origine d'un défaut de soudabilité de composants sur un PCB

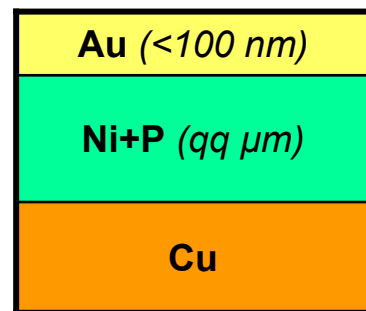
Oxydation à l'interface entre la
couche d'or et le revêtement NiP

Le défaut de soudabilité s'explique par un phénomène d'oxydation du matériau localisé à l'interface couche d'or/revêtement NiP.

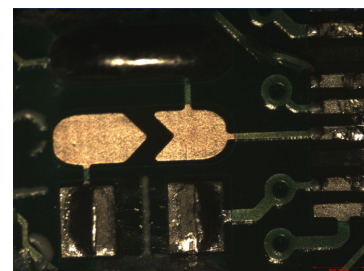
Empilement Cu/NiP/Au
