Fiche d'application n° 68

Analyses de défauts en surface d'un composite

Objet : Caractérisation morphologique et physico-chimique d'un composite présentant localement un défaut de type coloration noire.

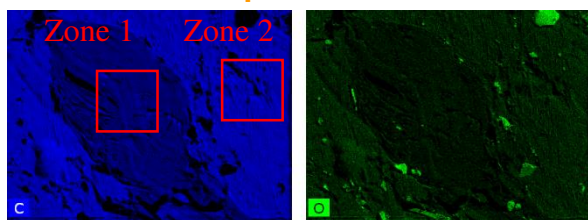
Cliché optique en surface du défaut

1. Observation du défaut

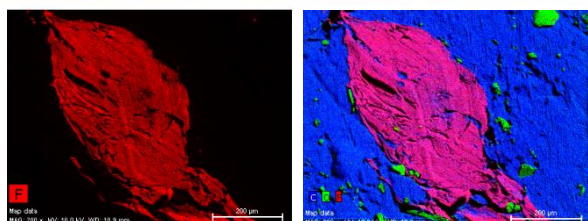
Cliché MEB

A coeur du défaut (après une préparation)

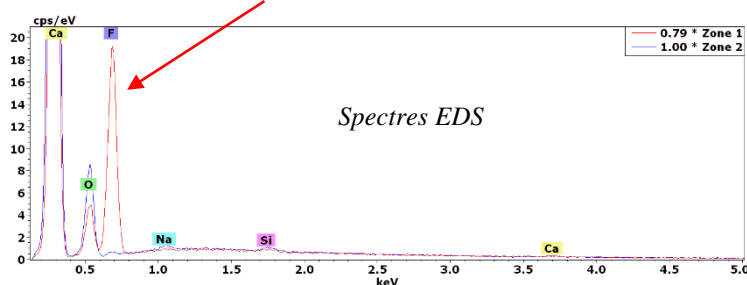
Cartographie EDS

Présence d'une tache de structure amorphe, riche en fluor

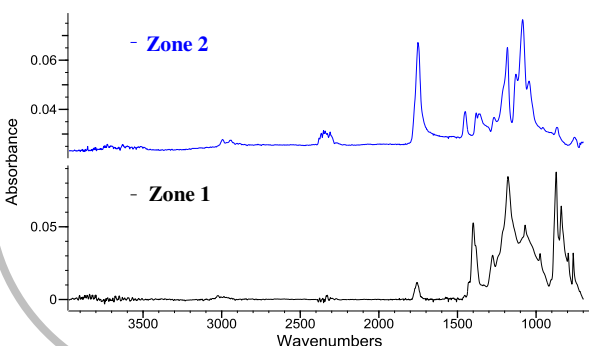
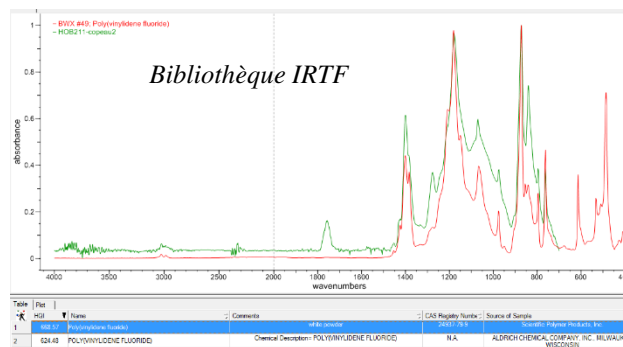
Defaut noir => composés de type fluorure de Poly(Vinylidene) (PVdF)

Conclusion : Le couplage MEB-FEG / IRTF permet de déterminer la nature chimique d'un défaut à coeur de la matière et d'identifier un problème dans le process de fabrication du composite.
